Revize biologického průzkumu

**Regenerace vodní nádrže na pozemku parc.č. 1082/10
v k.ú. Krásná pod Lysou horou**

Datum zpracování: červenec 2020

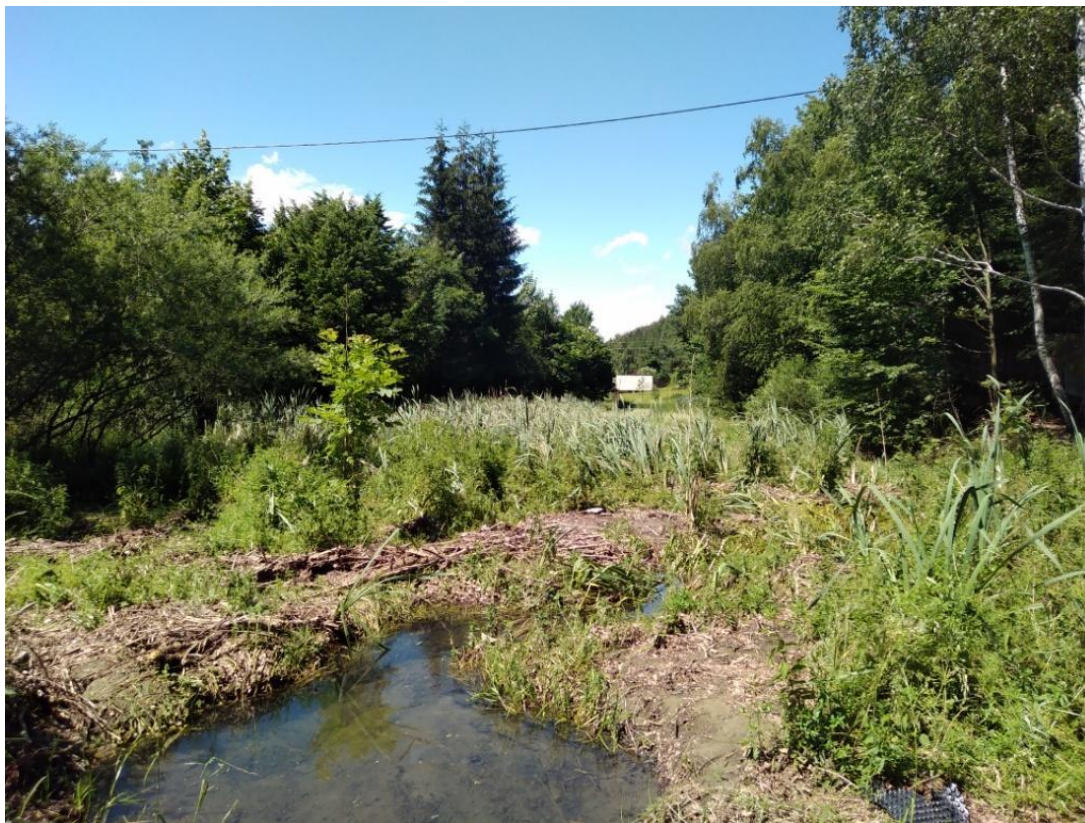
S ohledem na závěry podrobnějšího biologického průzkumu lokality v roce 2017, který byl proveden v průběhu roku (a v různé denní době), byla lokalita vizuálně zkontrolována. Hlavní závěry hodnocení (2017) lze zobecnit i pro tento rok, jelikož nedošlo k výrazným změnám na lokalitě. Byl pozorován pouze vyšší stupeň zazemnění horní části nádrže a výraznější porosty makrofyt v nádrži (trend k zarůstání a zazemňování lokality – viditelné ve středu fotografie).

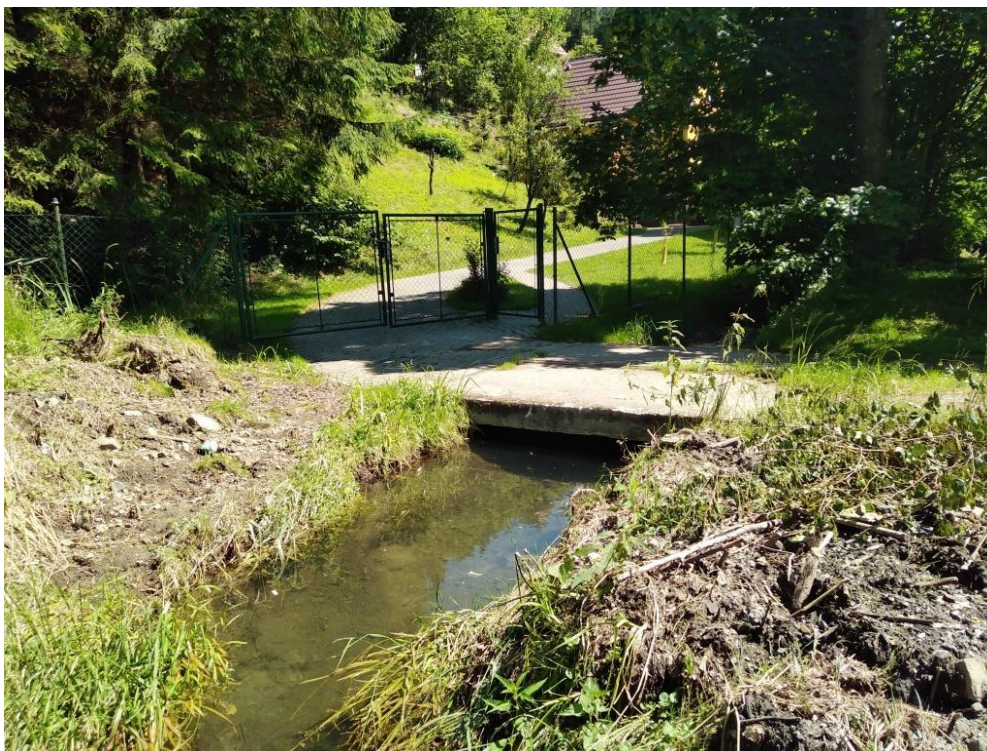
Na druhou stranu, lze uvést, že lokalita byla navštívena po období déle trvajících srážkových uhrnů, a zvýšeného průtoku ve vodním toku Kozlanka, bylo tedy možné pozorovat nánosy sedimentů a biomasy v místě přehrazení toku Kozlanka v blízkosti silničních panelů (fotografie níže) a ostatně i v horní části nádrže (předchozí fotografie).

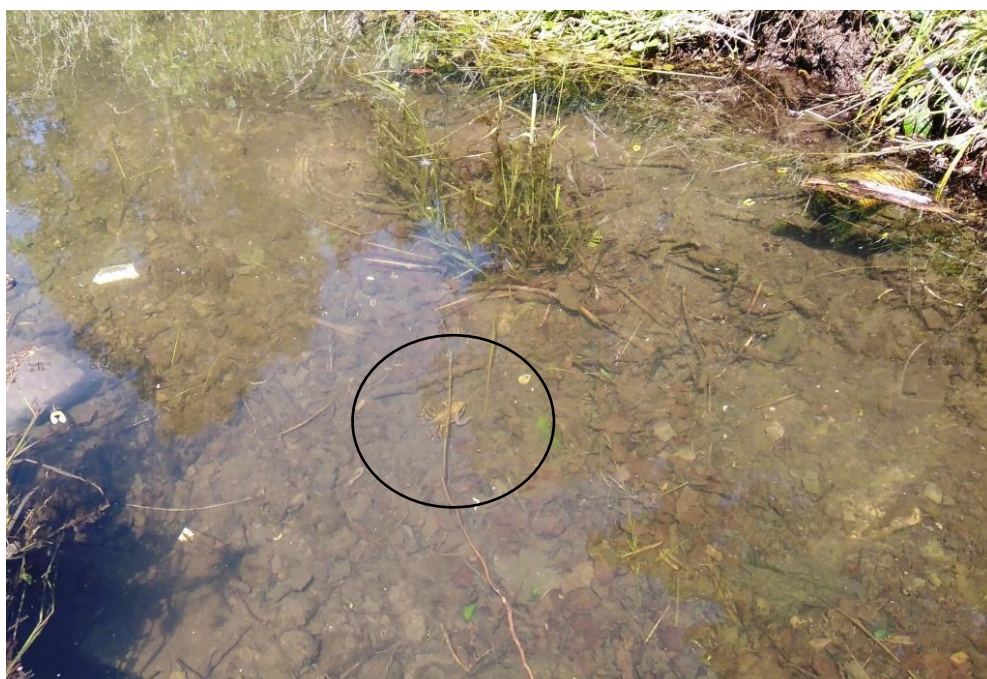
Dle sdělení místních obyvatel na jaře 2020 byla ve srovnání s dřívějšími roky pozorována nižší snůška vajíček obojživelníků v nádrži. Z vlastního nezávislého průzkumu lokality v dubnu 2019 byli pozorováni páříci se obojživelníci (fotodokumentace se, bohužel, nedochovala). V době návštěvy lokality byl pozorován jedinec skokana hnědého (*Rana temporaria*) v místě prohlubně poblíž silničních panelů.

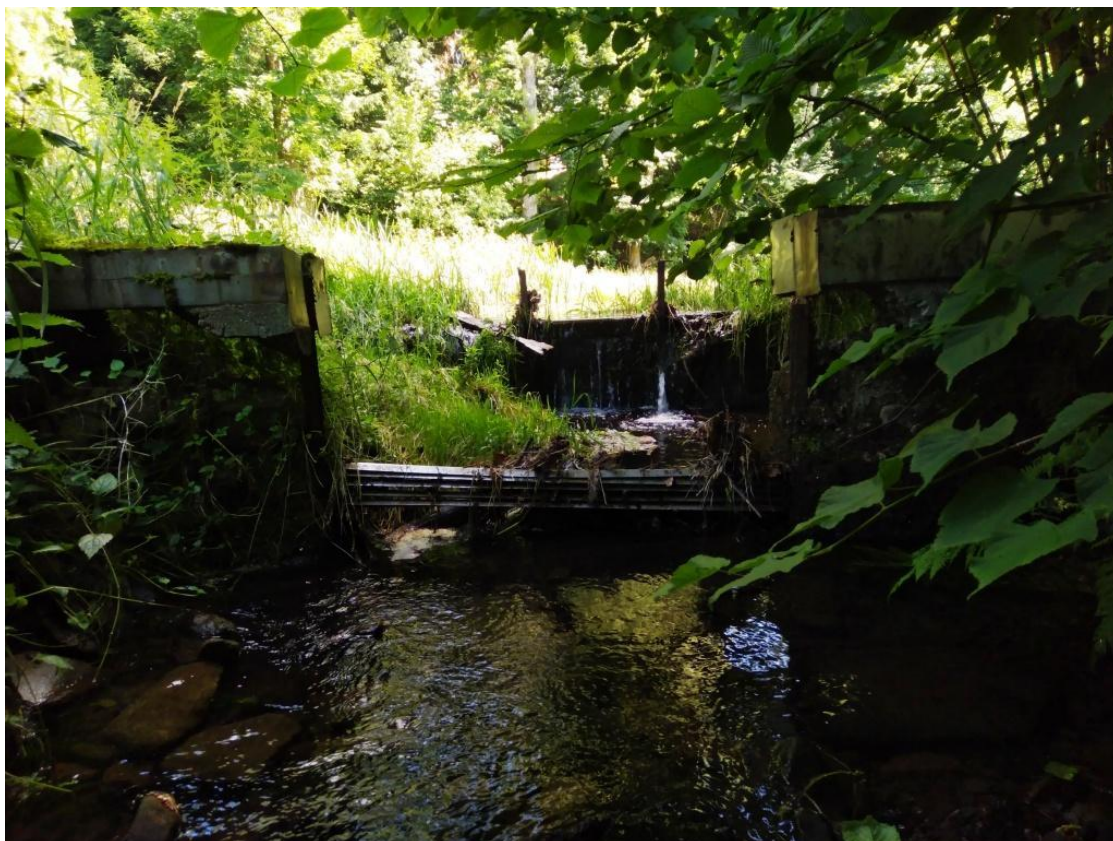
Níže je zobrazen pohled na současný stav výústního objektu nádrže.

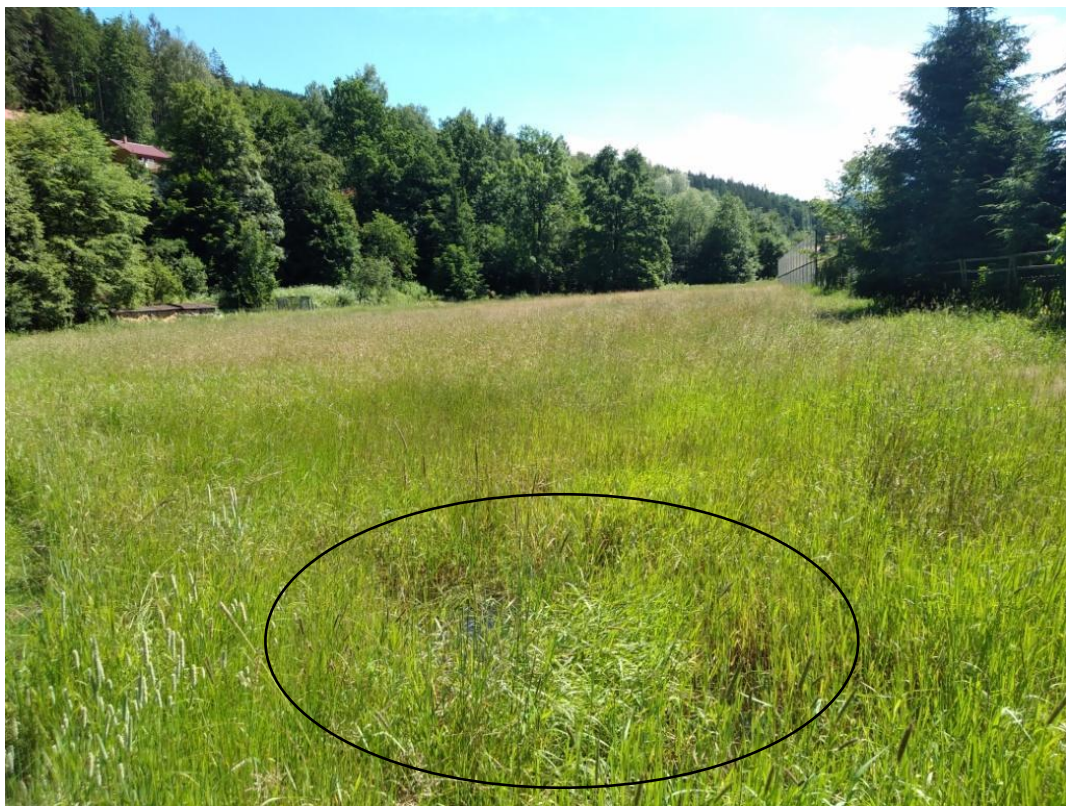
- pozitivně hodnotíme zahrnutí vybudování tůňek pro obojživelníky do projektové dokumentace
- opětovně zdůrazňujeme důležitost podmáčené části louky (mělká tůňka) na pozemku parc.č. 1082/1 v k.ú. Krásná, která v době revize lokality (za slunného dne) byla vhodným mikrostanovištěm pro vážky (Odonata: Zygoptera, kdy bylo pozorováno

šidélko ruměnné (*Pyrrhosoma nymphula*), motýlice obecná (*Calopteryx virgo*), a šidélka (*Coenagrion*) sp.), a byla zde názorně vidět důležitost mokřadních plošek (jedinci byli pozorováni při přeletu od tůňky k průtočné části vodního toku Kozlanka
